**RELATÓRIO AMBIENTAL
SIMPLIFICADO
COMPLEMENTAÇÃO**

**PCH TRÊS CAPÕES NOVO
RIO JORDÃO**

Julho/2021

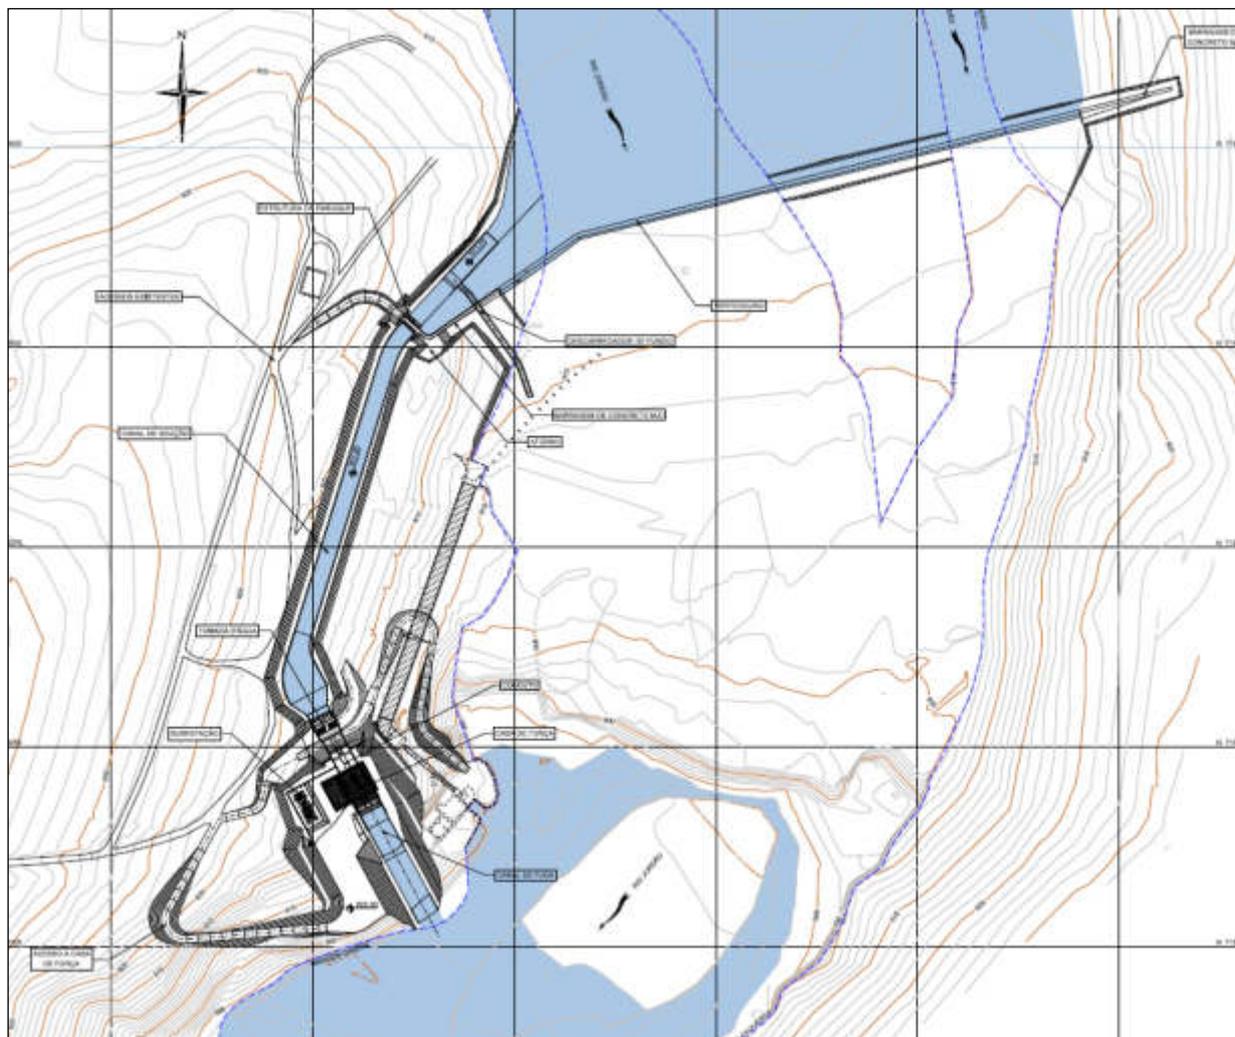
FIGURA 4 – ARRANJO GERAL COM COTA DE 912,80 m.
FONTE: GEOENERGY, 2021

- ✓ Afastamento do emboque do canal adutor do limite do vertedouro na margem direita, deslocando, a estrutura e o muro do vertedouro em direção ao leito do rio;
- ✓ Vertedouro em perfil *creager* mais alongado para ganho de seção transversal e, conseqüentemente, eliminação dos chumbadores previstos para estabilização dos respectivos blocos, tendo-se paramento de jusante sem degraus;
- ✓ Fechamento do tramo de jusante da ensecadeira de primeira etapa de desvio do rio na margem direita;
- ✓ Ajuste da cota do reservatório para a elevação 912,80 m, e respectivamente, adequação das estruturas do empreendimento para esta condição considerando, dentre elas, a extensão da crista do vertedouro até o limite da margem esquerda do rio e fechamento da ombreira esquerda em concreto em substituição a Barragem de Terra.

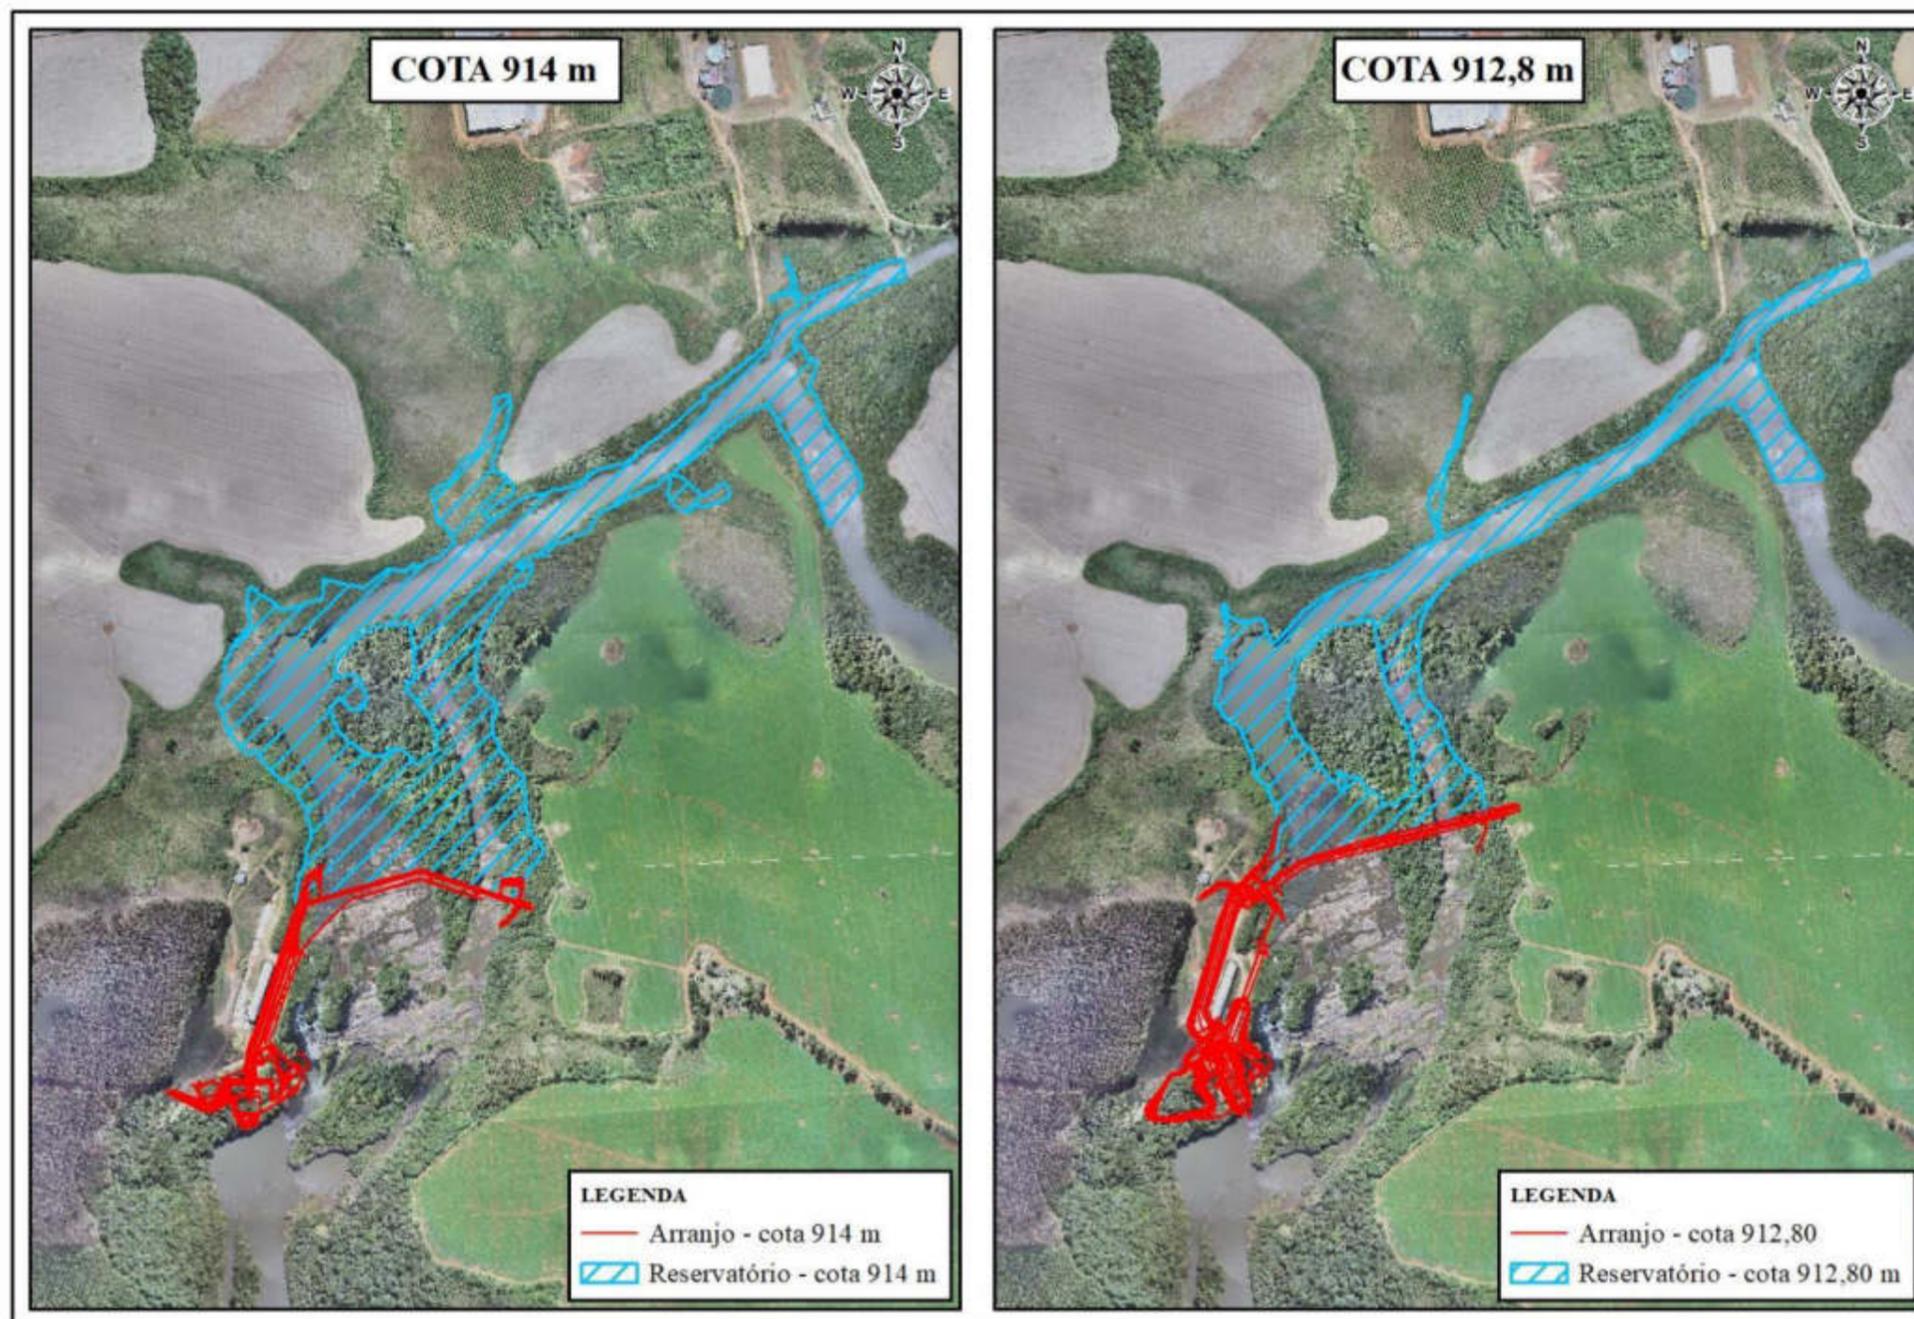
FIGURA 5 – COMPARAÇÃO DOS LAYOUTS DO ARRANJO GERAL ANTERIOR E CONSIDERANDO A REPOTENCIALIZAÇÃO, COTAS 914 M E COTA ATUAL 912,8 M, RESPECTIVAMENTE.
FONTE: AMBIOTECH, 2021.

Importante mencionar que o item 9 (Considerações sobre a Repotencialização) aborda o comparativo entre os dois arranjos do empreendimento (cota 912,80 m e 914 m) exibindo as principais características de projeto, além de evidenciar os ganhos ambientais proporcionados com o rebaixamento da cota de alagamento.

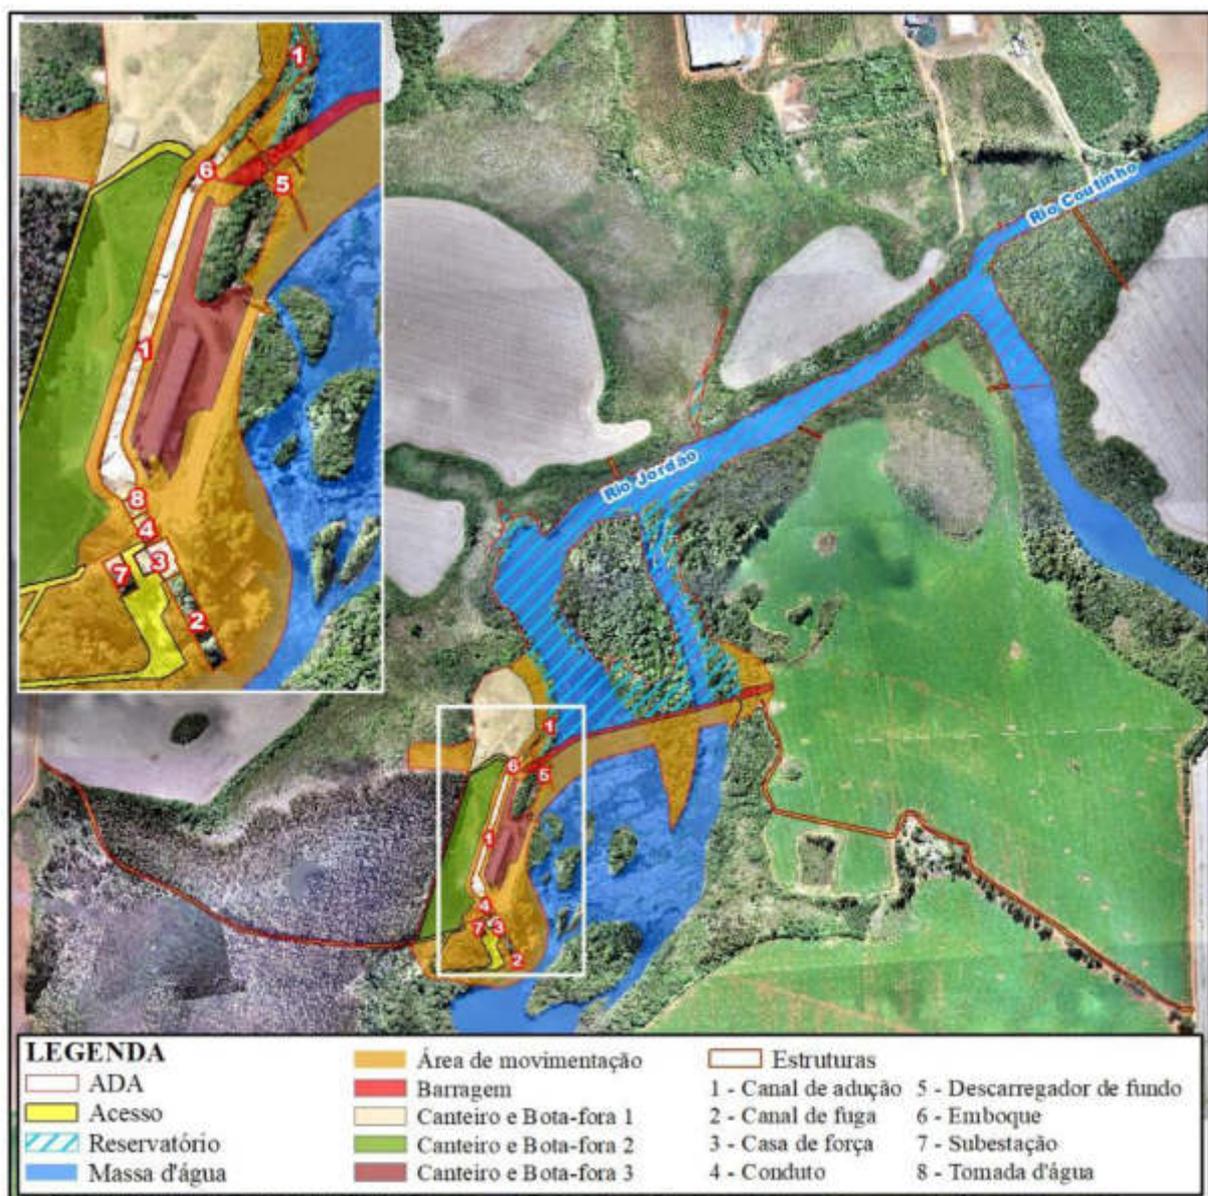
FIGURA 6 – ESTRUTURAS DA PCH TRÊS CAPÕES NOVO
 FONTE: AMBIOTECH, 2021; GEOENERGY, 2021

A configuração e estruturas da PCH Três Capões Novo é o produto dos estudos realizados para a elaboração do Projeto Básico Consolidado, com suas características técnicas principais descritas a seguir, bem como adequação da cota do reservatório para a elevação 912,80 m em atendimento à demanda apresentada pelo órgão ambiental durante o processo de renovação da Licença de Instalação, cujas estruturas são ilustradas na Figura 6.

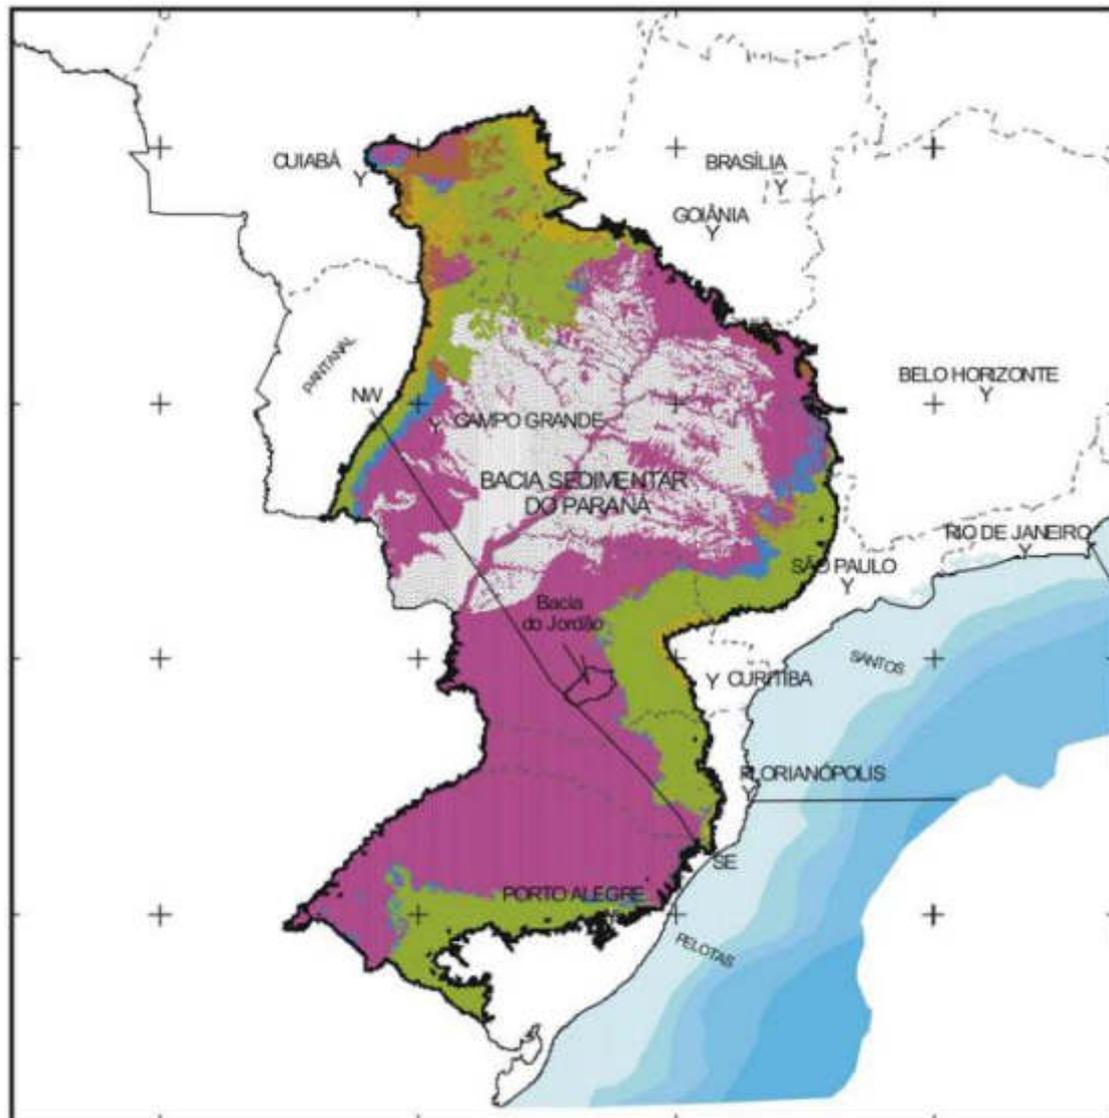
FIGURA 10 – GEOLOGIA SIMPLIFICADA DA BACIA DO PARANÁ INDICANDO A BACIA DO RIO JORDÃO (AII)
FONTE: SUDERSHA (2008)

A superfície atual da All é formada pela exposição de rochas vulcânicas, agrupadas com a denominação de Formação Serra Geral formada por extrusões de lavas em pulsos resultando em um arranjo de estratos de rocha basáltica maciça de 30 a 40 m de espessura que moldados pelos processos de intemperismo e erosão resultaram no relevo atual. Geralmente no topo de cada derrame ocorre uma zona vesicular, formada por bolhas de gás preenchidas por cristais geralmente de quartzo.

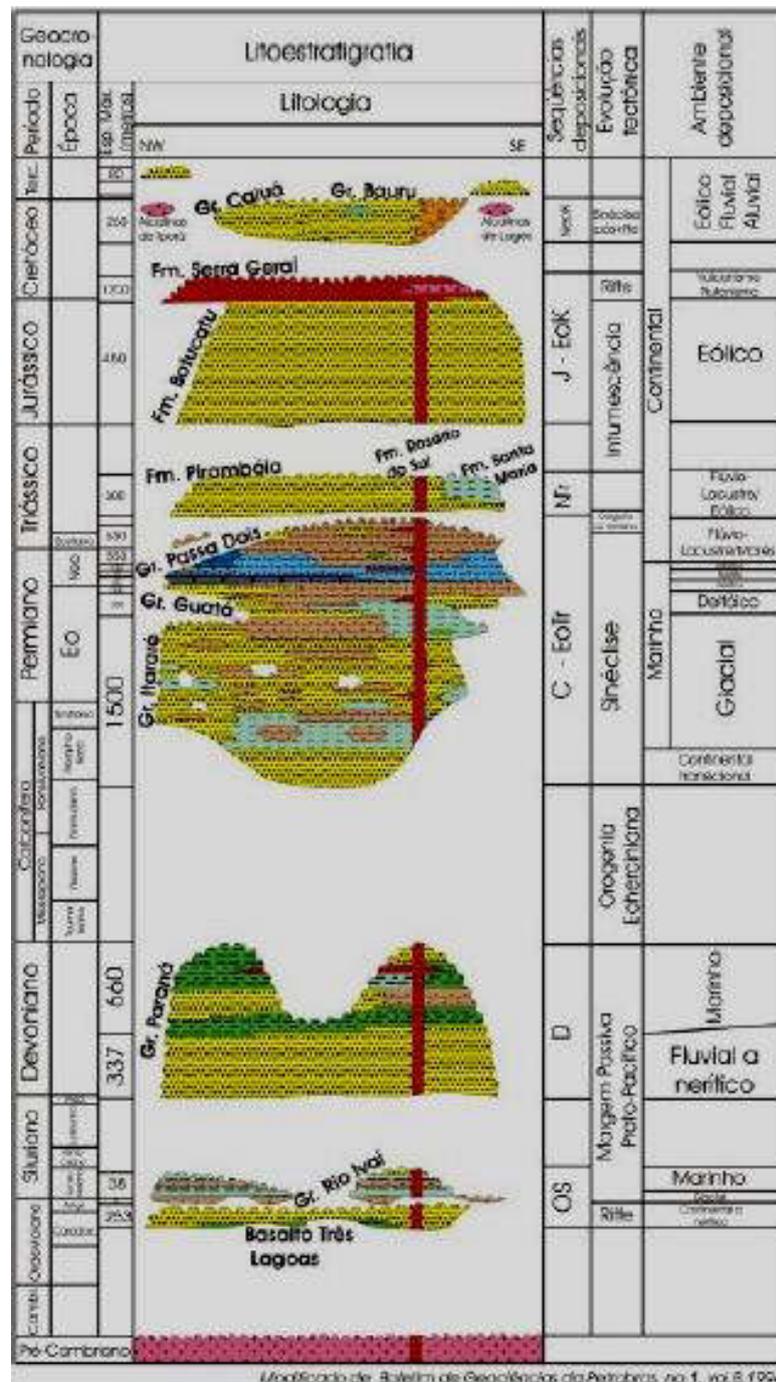
FIGURA 11 – COLUNA ESTRATIGRÁFICA DA BACIA DO PARANÁ
 FONTE: MILANI (1997)

A coluna estratigráfica da Bacia do Paraná mostrando as diferentes formações geológicas e suas respectivas litologias é representada na Figura 11.

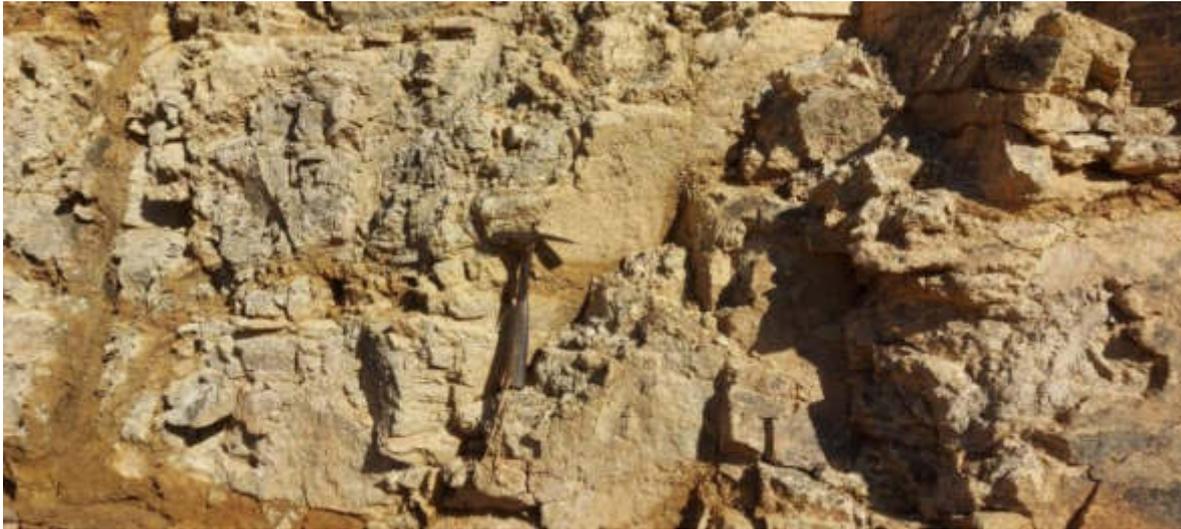
FOTO 1 – ROCHA RIODACITO PÓRFIRO FRATURADO
FONTE: AMBIOTECH, 2021

Durante as atividades de campo foi possível identificar porções de riodacito pórfiro e fraturado, as quais são apresentadas nos registros fotográficos da ADA (intervalo entre a Foto 1 e a Foto 6).

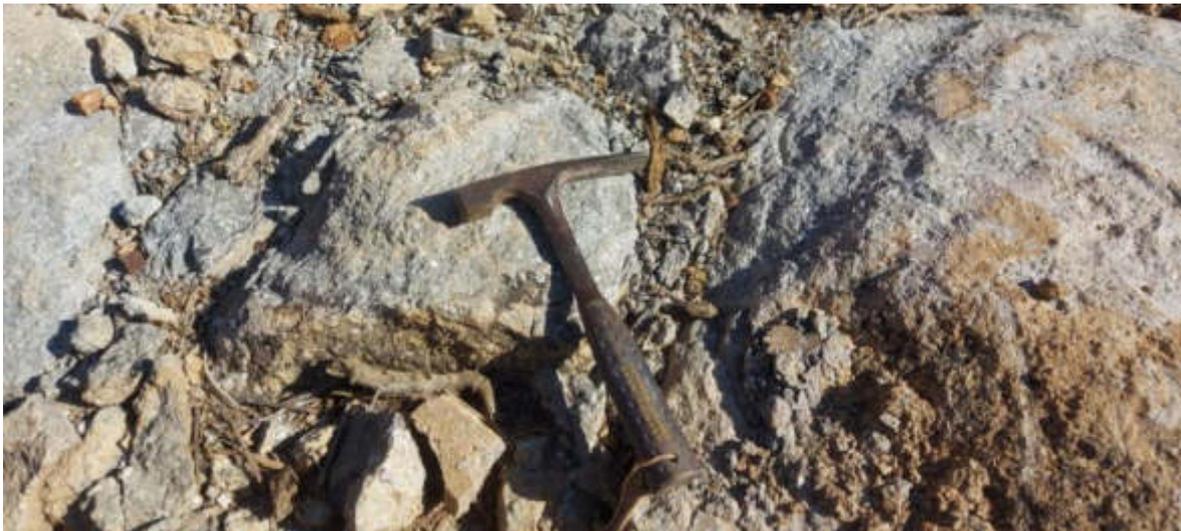
FOTO 2 – RIODACITO PÓRFIRO- FENOCRISTAIS DE PLAGIOCLÁSIO.
FONTE: AMBIOTECH, 2021

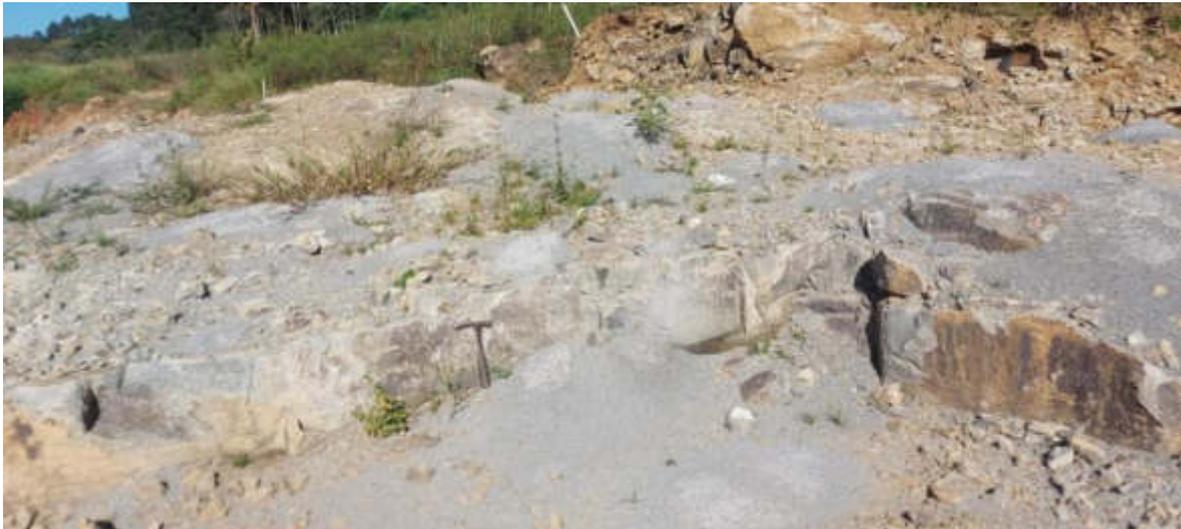
FOTO 3 – ROCHA PORFIRÍTICA AFLORANTE EM CANAL ESCAVADO PARA A NOVA FASE DO PROJETO
FONTE: AMBIOTECH, 2021

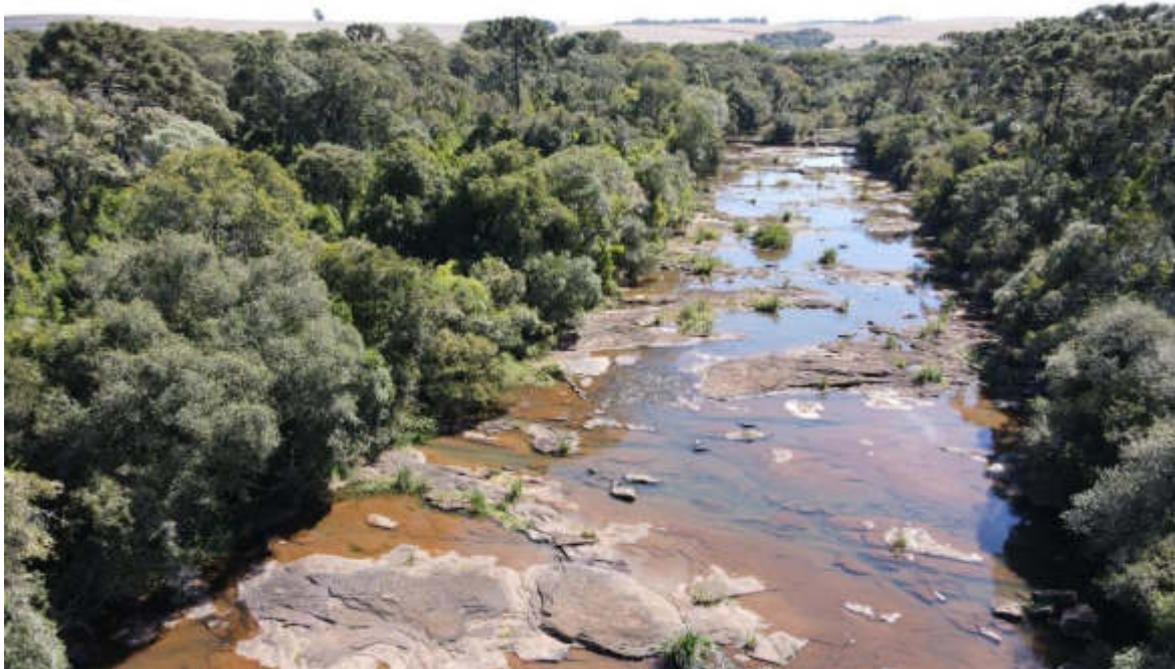
FOTO 4 – VISTA ÁEREA DO RIO JORDÃO COM PRESENÇA DE ROCHA AFLORANTE
FONTE: AMBIOTECH, 2021

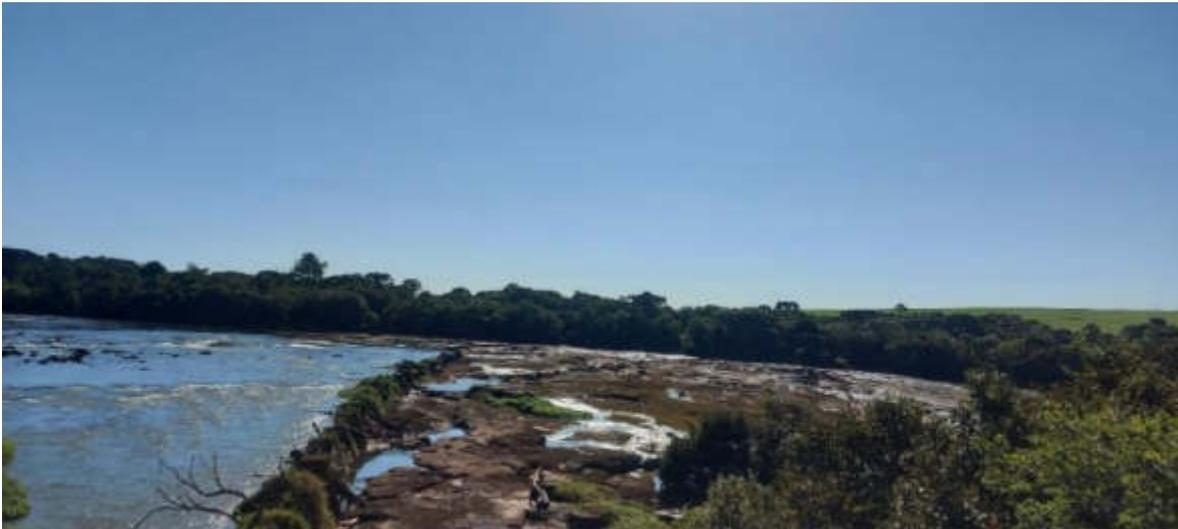
FOTO 5 – LAJE DE RIODACITO NO LEITO DO RIO JORDÃO
FONTE: AMBIOTECH, 2021

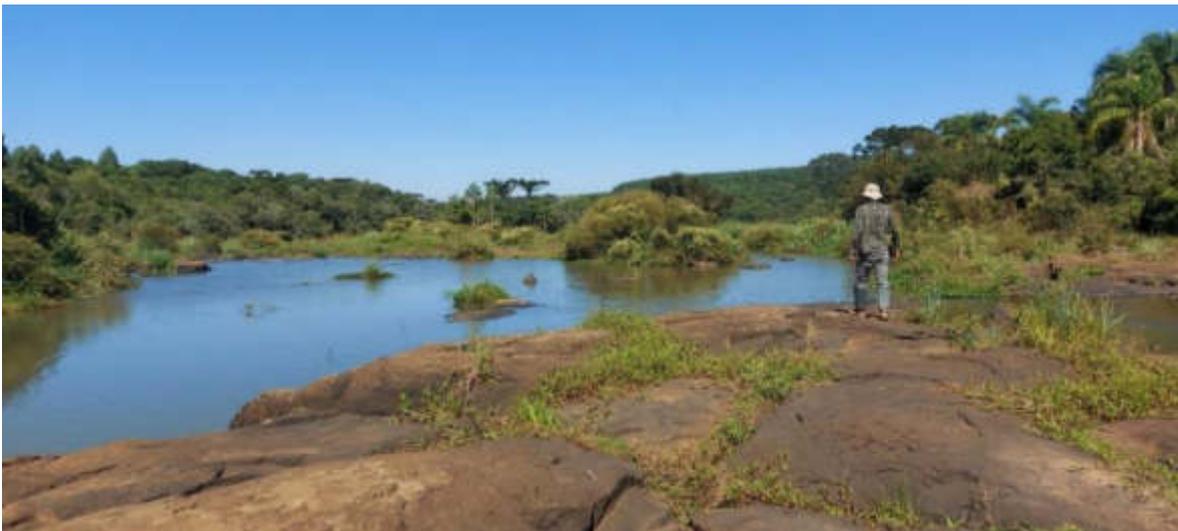
FOTO 6 – LAJE DE RIODACITO NO LEITO DO RIO JORDÃO (FUTURO RESERVATÓRIO). EIXO DE JUSANTE E À ESQUERDA VISTA DA ILHA NA ÁREA.
FONTE: AMBIOTECH, 2021

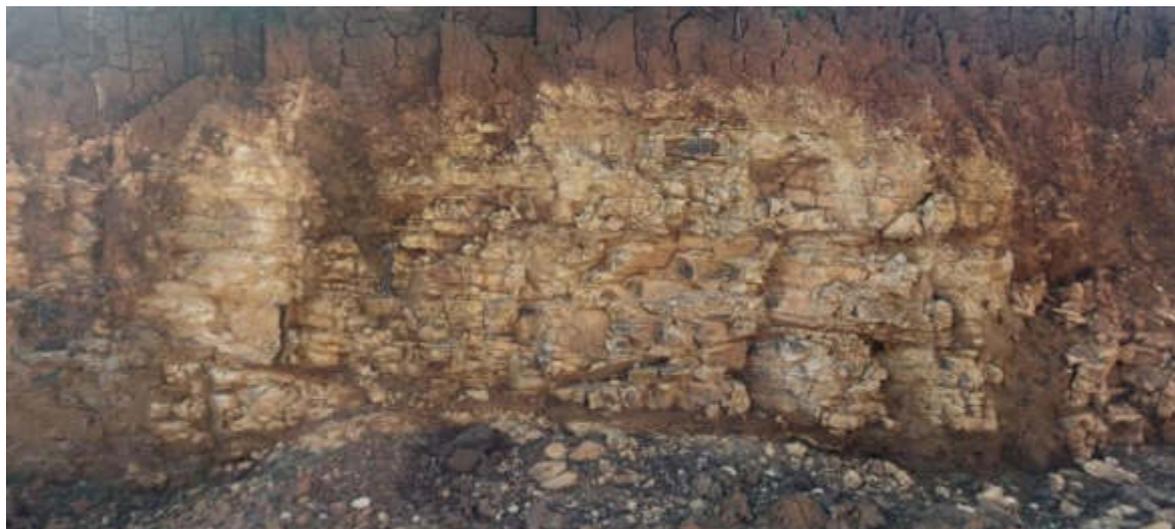
FOTO 7 – PERFIL DE ALTERAÇÃO EM ÁREA ESCAVADA
FONTE: AMBIOTECH, 2021

No trecho inicial da seção do Circuito de Geração, onde se estabelecerão as unidades de geração como casa de força, tomada d'água, condutos, canal de fuga, no contato entre o riodacito e o nível da brecha basáltica, as investigações detectaram um nível de alteração no riodacito pórfiro caracterizado como uma cunha de alteração de adentra à encosta, tendo como soalho o nível da brecha do derrame basáltico sotoposto. Ainda, a saber, o contato entre o riodacito pórfiro e o basalto se encontra na cota 896 m, aproximadamente (GEOENERGY, 2020) (Foto 7).

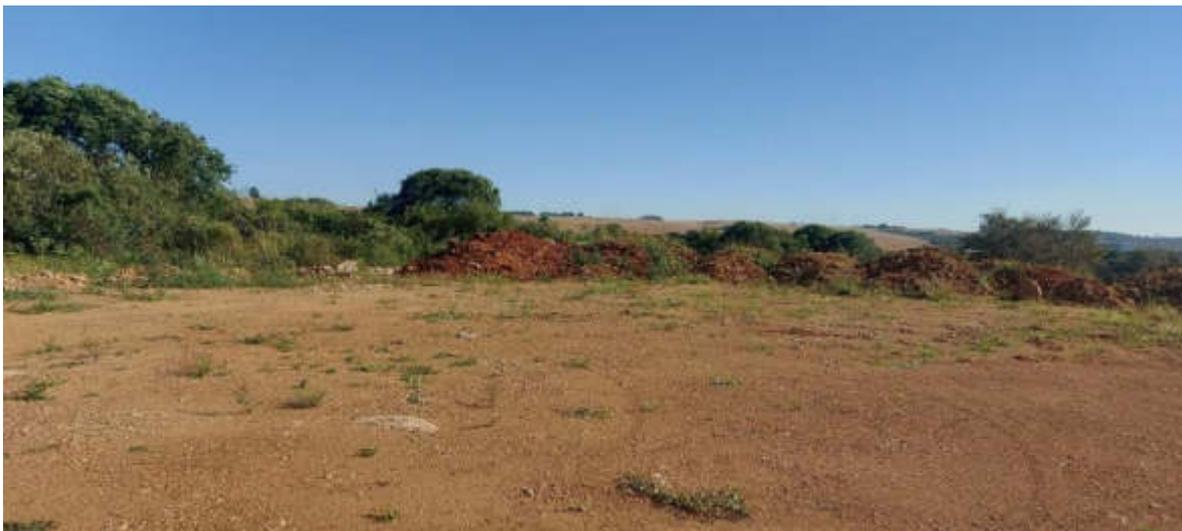
FOTO 8 – ASPECTOS DO RELEVO NA ÁREA EM ESTUDO. NOTAR A BAIXA DECLIVIDADE
FONTE: AMBIOTECH, 2021

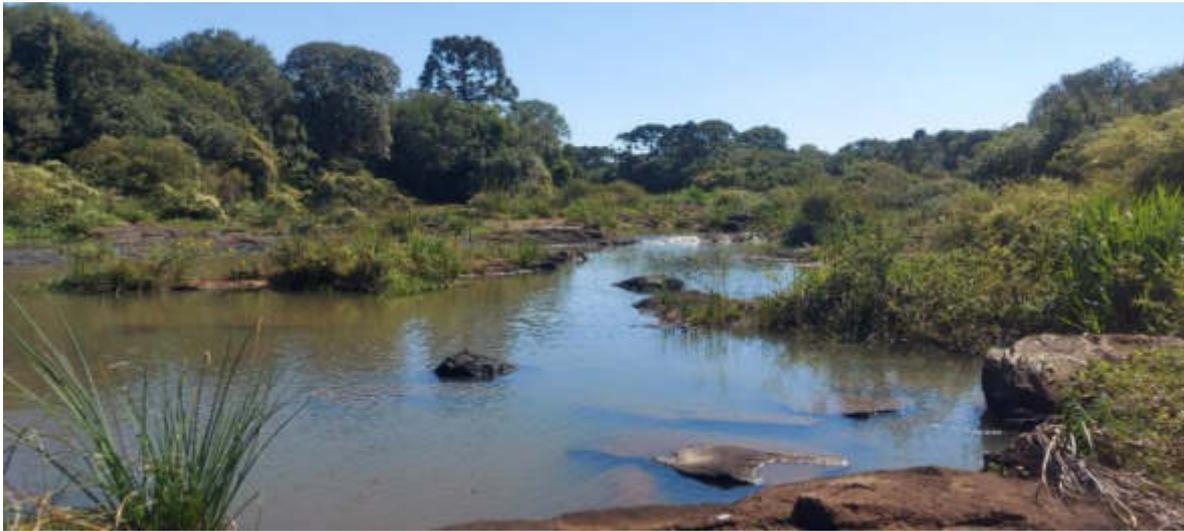
FOTO 9 – RIO JORDÃO ÁREA DO FUTURO RESERVATÓRIO DA PCH TRÊS CAPÕES NOVO.
FONTE: AMBIOTECH, 2021

Ainda, no que diz respeito aos aspectos hidrográficos, a área de estudo situa-se na bacia do rio Iguaçu, sub-bacia do rio Jordão, na Unidade Hidrográfica Afluentes do Médio Iguaçu (Anexo 8). Na Foto 9 é possível observar o rio Jordão na área da futura PCH Três Capões Novo.

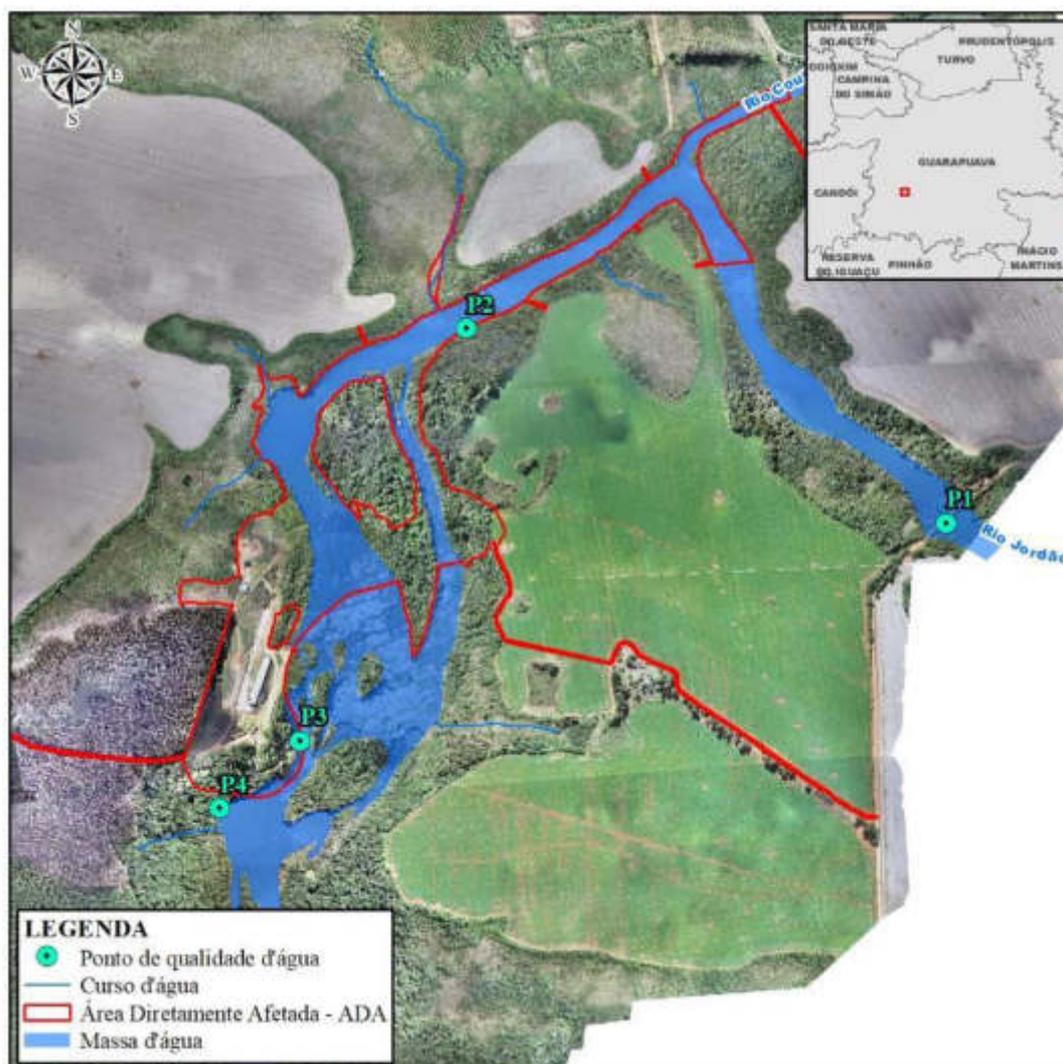
FIGURA 13 – PONTOS AMOSTRAIS DE QUALIDADE DA ÁGUA
 FONTE: AMBIOTECH, 2021

Para a análise da qualidade da água na área de influência do empreendimento foram escolhidos quatro pontos amostrais de coleta, localizados à montante e jusante do futuro barramento, conforme ilustrado na Figura 13.

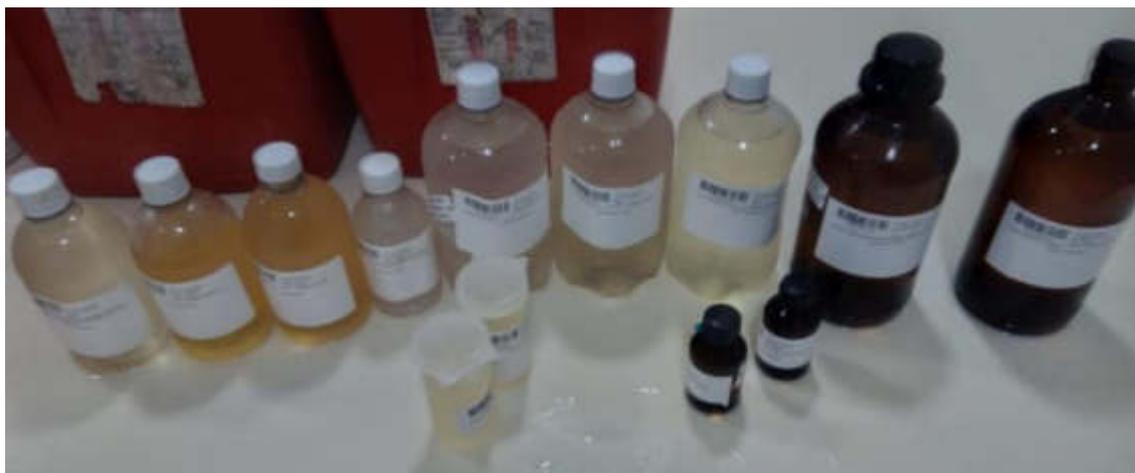
FOTO 10 – AMOSTRAS DE ÁGUA COLETADAS
FONTE: ACQUAPLANT, 2021

As amostras foram acondicionadas em caixas térmicas resfriadas (Foto 10), em conformidade com as diretrizes estabelecidas pela Resolução ANA nº 724/2011 e encaminhadas para o laboratório Acquaplant Química do Brasil Ltda., situado na cidade de Joinville/SC, acreditado junto ao INMETRO sob o número CRL 0607, possuidor do Certificado de Cadastro de Laboratório (CCL/IAP) nº 017A válido até 09/11/2022. O laboratório é integralmente responsável pelas informações que constam nos laudos de coleta apresentados no Anexo 11.

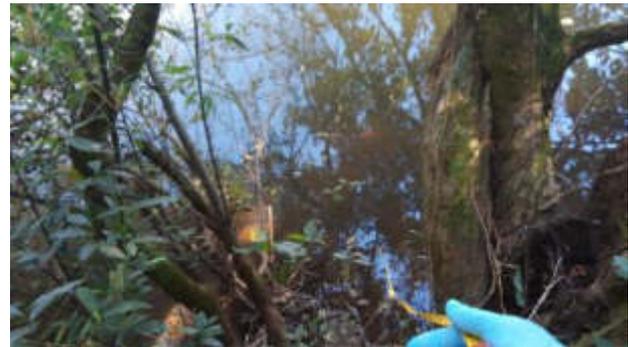
FOTO 14 – UTILIZAÇÃO DO DISCO DE SECCHI
FONTE: ACQUAPLANT, 2021

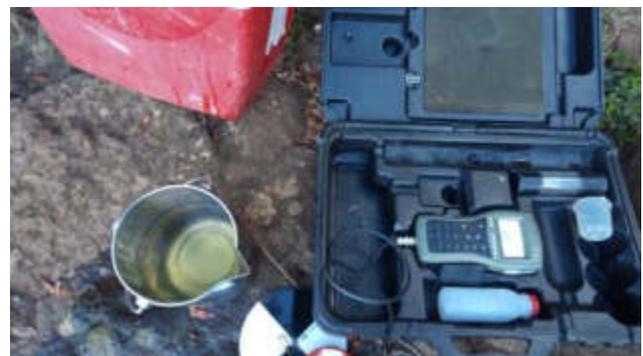
FOTO 16 – UTILIZAÇÃO DE SONDA MULTI-
PARÂMETROS
FONTE: ACQUAPLANT, 2021

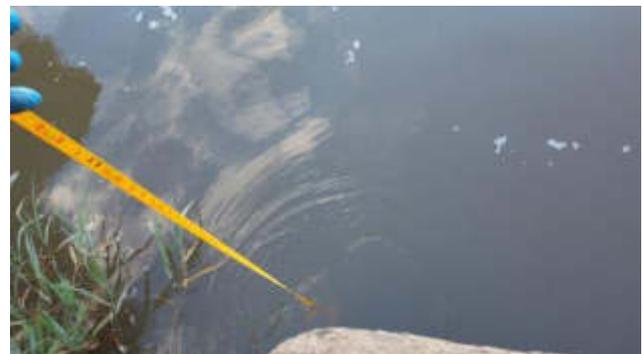
FOTO 18 – UTILIZAÇÃO DO DISCO DE SECCHI
FONTE: ACQUAPLAN, 2021

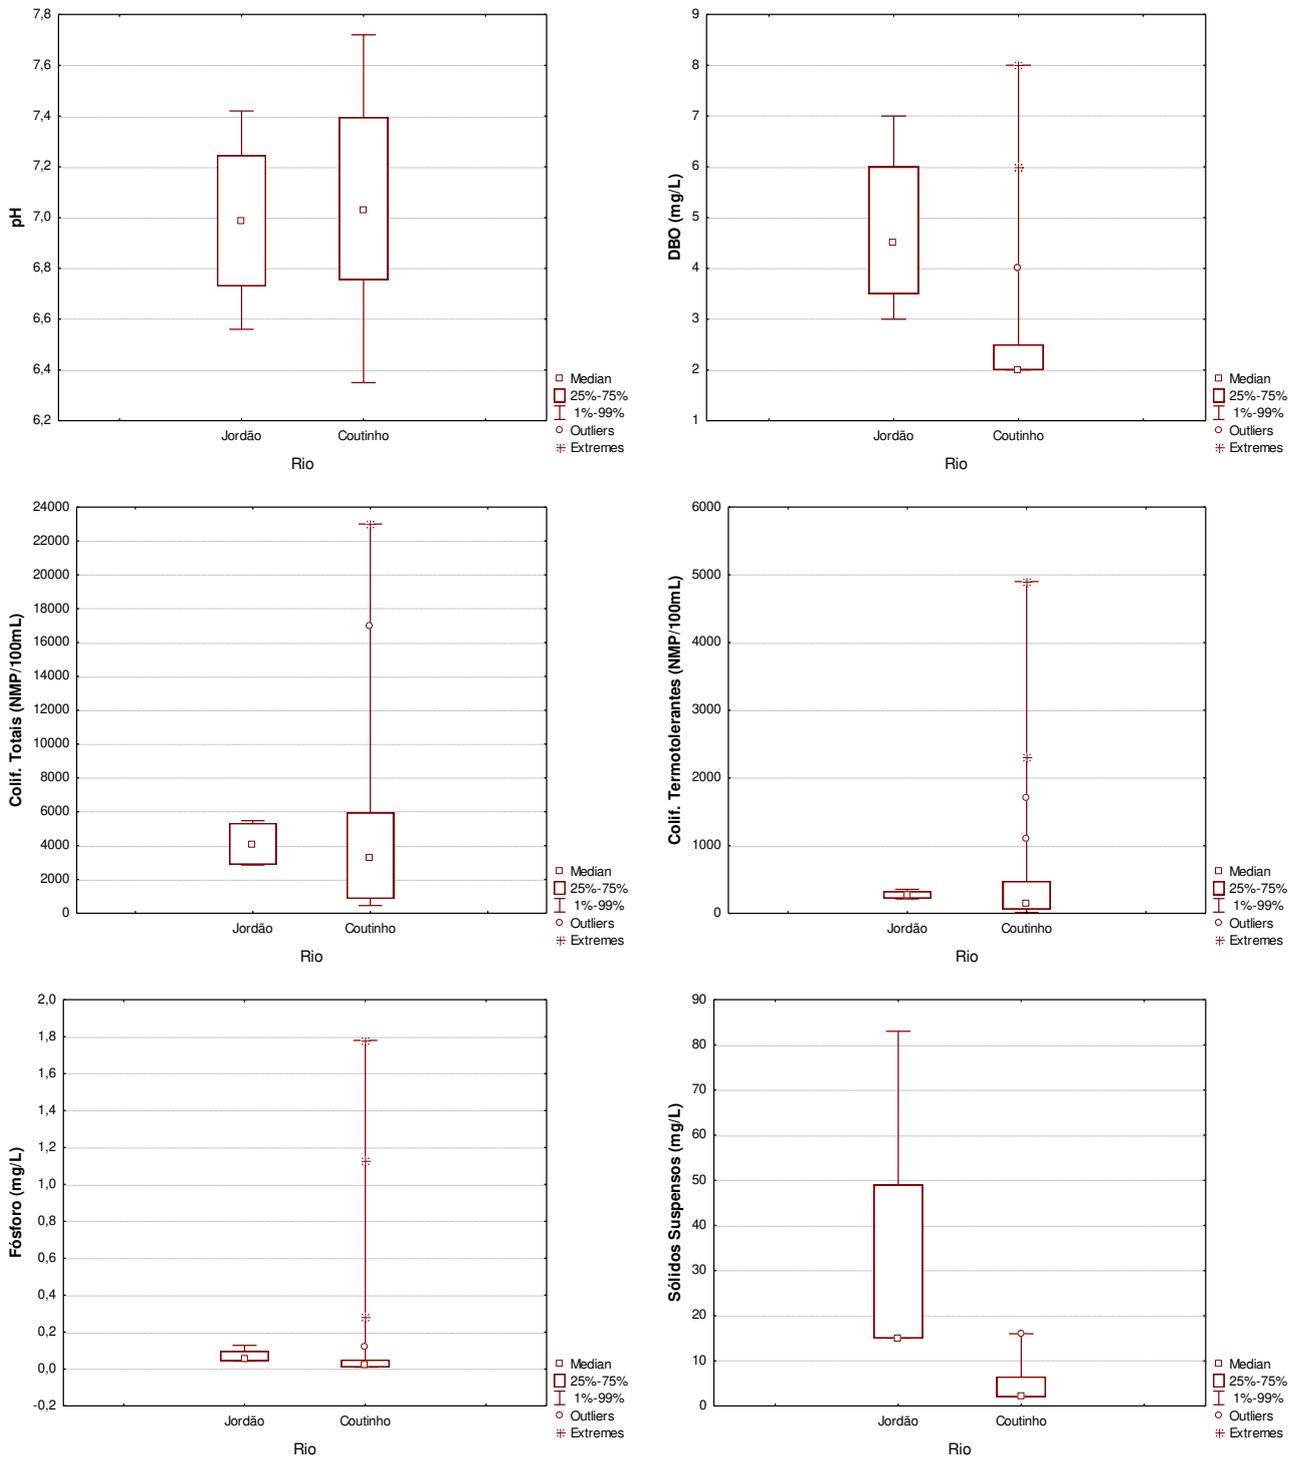
FIGURA 14 – BOX-PLOTS COMPARATIVOS ENTRE RIOS JORDÃO E COUTINHO.
 FONTE: AMBIOTECH, 2021.

Tais resultados devem levar em consideração que a série de dados para o rio Coutinho ($n=32$) é bem maior que o número de amostras do rio Jordão ($n=4$). Isso certamente influencia na amplitude de dispersão dos gráficos box-plot.

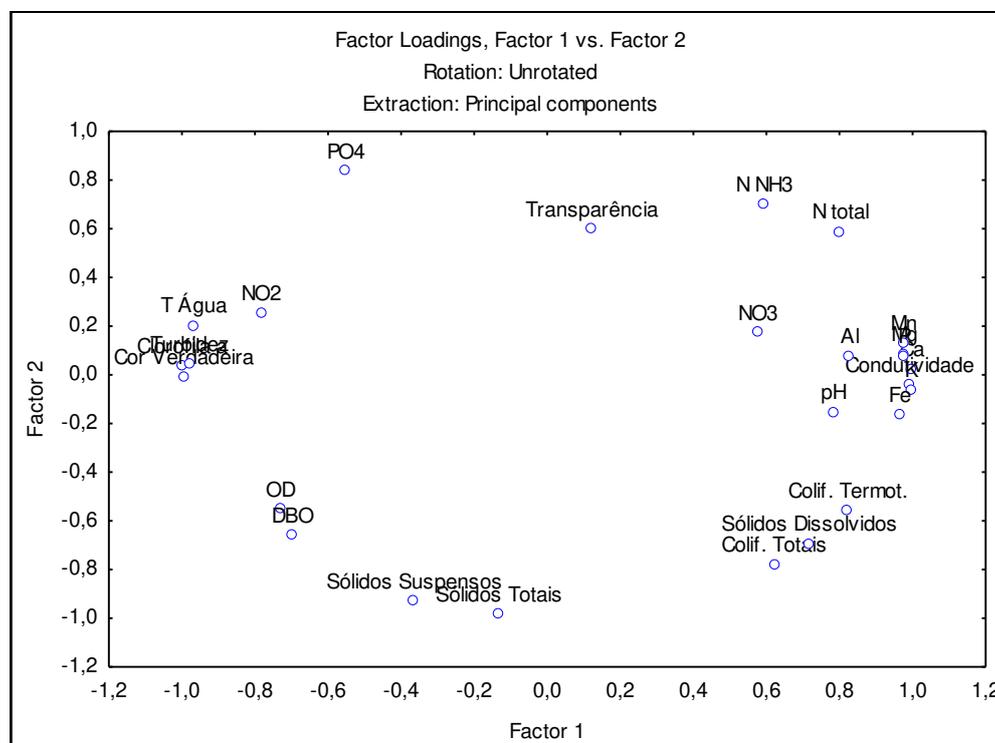
FIGURA 15 – ANÁLISE DE COMPONENTES PRINCIPAIS.
 FONTE: AMBIOTECH, 2021.

A componente principal 1 agrupou na extremidade direita do gráfico o pH, a condutividade, os metais Ca, Al, K, Mg, Mn, Fe e sólidos dissolvidos. Todos esses parâmetros são interligados uma vez que a variação de pH interfere na disponibilidade de metais em solução e a condutividade elétrica pode ser interpretada como uma medida de cargas disponíveis na forma de sólidos dissolvidos na água. Coliformes termotolerantes, P e N totais também ficaram posicionados nesta extremidade do gráfico. Na outra extremidade da componente principal 1, destaca-se a presença de oxigênio dissolvido e temperatura da água (que apresentam relação entre si), além de cor verdadeira e turbidez (que também apresentam relação direta entre si).

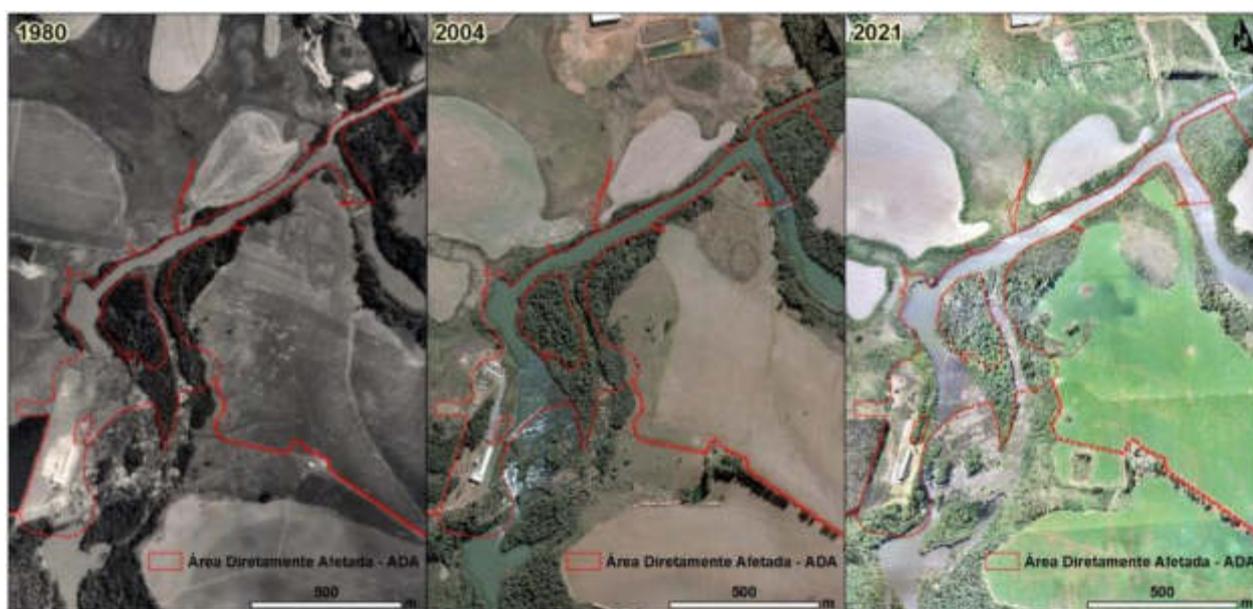
FIGURA 18 – DINÂMICA DA PAISAGEM E A ÁREA DIRETAMENTE AFETADA PELO PROJETO.
FONTE: GOOGLE LLC, 2020; AMBIOTECH, 2021a; IAT, 2021; PRODUZA; 2021.

A análise dinâmica da paisagem permitiu inferir que as fisionomias da ADA vêm passando por transformações pelo menos nos últimos 40 anos. As alterações mais notórias foram a regeneração florestal junto à antiga usina, atualmente inoperante, e do incremento de machas florestais nas zonas ripárias dos cursos d'água (Figura 18).

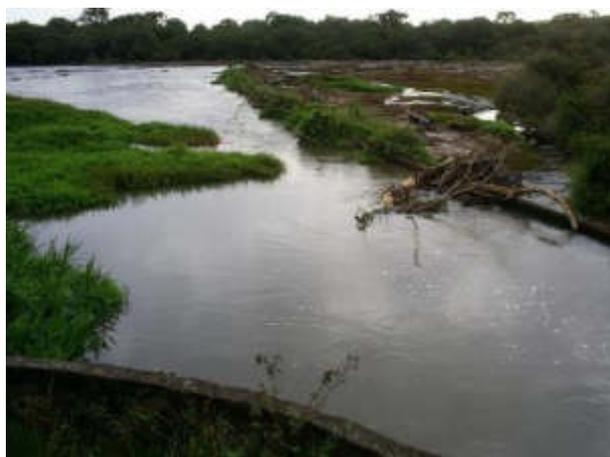
FOTO 19 – BARRAGEM DA ANTIGA USINA NO BRAÇO PRINCIPAL DO RIO JORDÃO.
 FONTE: AMBIOTECH, 2021a.

A classe definida como Corpo Hídrico se refere às calhas dos rios Jordão e Coutinho, além dos córregos afluentes dos mesmos (Foto 19 e Foto 20). Nesta classificação ressalta-se a ocorrência de afloramentos rochosos, onde podem ser encontradas as reófitas, espécies vegetais de ocorrência restrita aos leitos dos rios, com destaque para *Eryngium* cf. *pandanifolium*, *Eleocharis nudipes*, *Ludwigia longifolia* e *Phyllanthus sellowianus*; também deve ser citada a presença da erva aquática *Thalia geniculata* nas acumulações de água e margens.

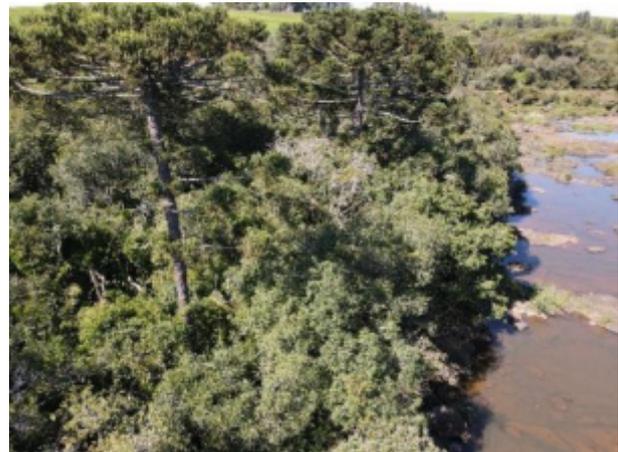
FOTO 45 – CLASSE VEGETAÇÃO ARBÓREA
FONTE: AMBIOTECH, 2021

Além disso, a classe vegetação arbórea obteve boa representatividade, ocupando 8,501 ha, que equivale a 26,99% da cobertura do solo no local de instalação da PCH, esta vegetação trata-se de FOM Aluvial, classificada como comunidades secundárias, em estágio médio de regeneração (AMBIOTECH, 2021a). O aspecto geral da vegetação arbórea pode ser observado na Foto 45 e Foto 46.

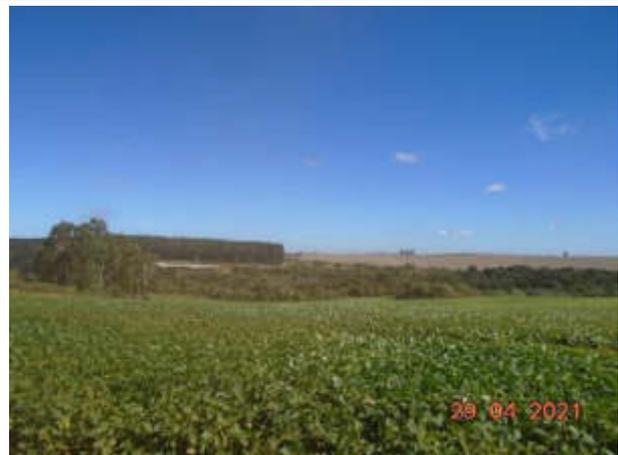
FOTO 47 – CLASSE AGRICULTURA
FONTE: AMBIOTECH, 2021

Enquanto na AID, a classe de uso do solo mais abundante foi a agricultura, que configura 129,160 ha (41,71%), principalmente de culturas anuais de grãos, com destaque para soja, milho, feijão, aveia e centeio (IBGE, 2020), cujas feições podem ser observadas na Foto 47. Podem ser encontradas também, as culturas familiares, para a produção de alimentos, mas em menor escala, tendo em vista a baixa densidade populacional na região do empreendimento.

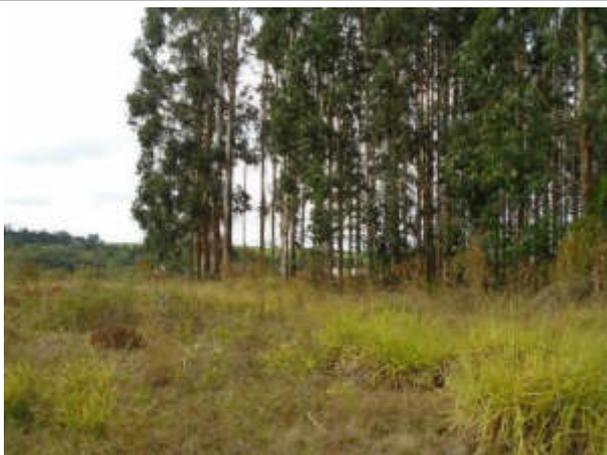
FOTO 48 – CLASSE SILVICULTURA E VEGETAÇÃO
HERBÁCEO-ARBUSTIVA
FONTE: AMBIOTECH, 2021

Pode-se destacar também na AID, a vegetação arbórea, representada pelas formações aluviais (descritas anteriormente), esta classe soma 66,613 ha correspondendo a 21,51% da cobertura do solo. Ainda, foi constatada a presença de silvicultura, totalizando 35,656 ha (11,51%), afigurando em plantio de eucalipto (Foto 48).
