**RELATÓRIO AMBIENTAL
SIMPLIFICADO
COMPLEMENTAÇÃO**

**PCH TRÊS CAPÕES NOVO
RIO JORDÃO**

Julho/2021

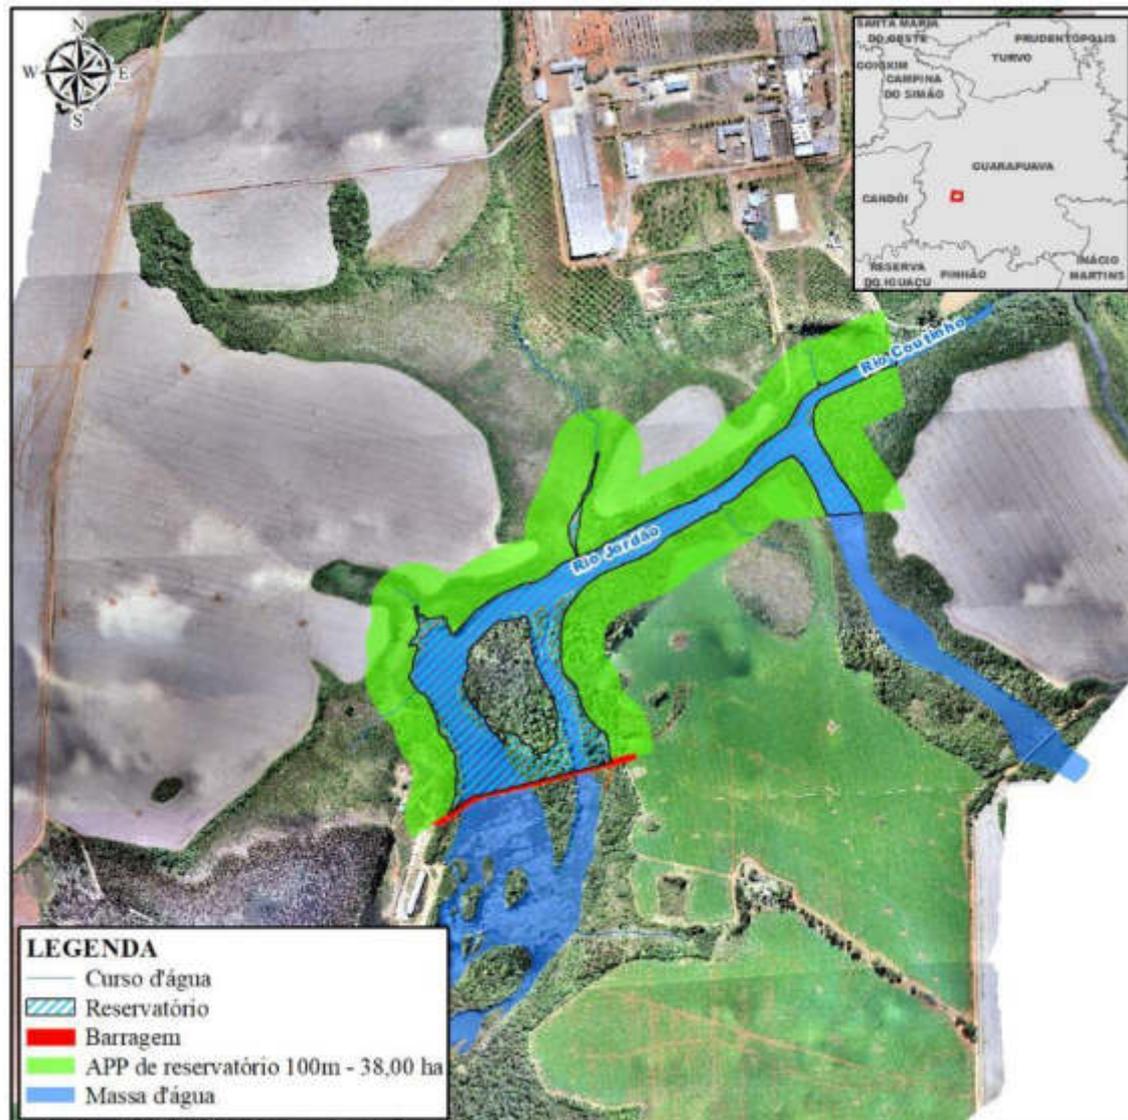
FIGURA 19 – PROJEÇÃO DA APP DO RESERVATÓRIO DA PCH TRÊS CAPÕES NOVO
 FONTE: AMBIOTECH, 2021

A nova APP terá uma faixa de 100 m de largura, a partir da cota de alagamento do reservatório, sobrepondo a atual, de 50 m, atendendo assim, ao estabelecido na referida legislação para corpos hídricos do porte do rio Jordão, cuja projeção pode ser observada na Figura 19.

Cabe ressaltar que as formações naturalmente desprovidas de vegetação arbórea, como as várzeas, não sofrerão ações de recuperação, do mesmo modo, que as áreas de FOM Aluvial em estágio médio de regeneração. Portanto, a área que será efetivamente recuperada, perfaz um total de 12,637 ha, configurando assim, melhoria na qualidade ambiental apresentada atualmente, favorecendo o fluxo gênico e proteção física das margens do reservatório.

Considerando as alterações do Uso do Solo da PCH Três Capões Novo, estima-se a criação de cerca de 38,00 ha de APP do reservatório, cujas áreas desprovidas de vegetação nativa e/ou áreas degradadas serão foco de programas de recuperação e revegetação.

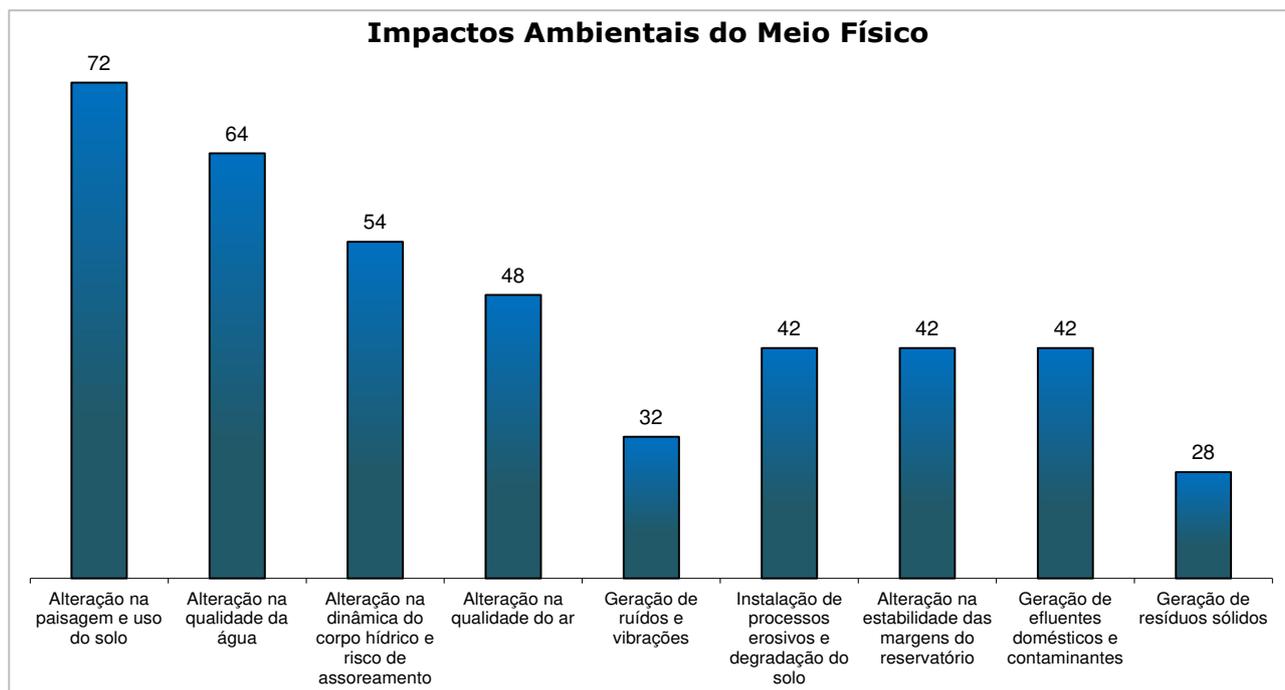
GRÁFICO 9 – MAGNITUDE DOS IMPACTOS AMBIENTAIS DO MEIO FÍSICO
 FONTE: AMBIOTECH, 2021

Com base na metodologia de avaliação dos impactos ambientais apresentada, a análise do Gráfico 9, permite concluir que os impactos “Alteração na paisagem e uso do solo” e “Alteração na qualidade da água” são os impactos negativos mais significativos considerando o meio físico com alta magnitude, seguido dos seguintes impactos com média magnitude: “Alteração na dinâmica do corpo hídrico e risco de assoreamento”, “Alteração da qualidade do ar”, “Instalação de processos erosivos e degradação do solo”, “Alteração na estabilidade das margens do reservatório” e “Geração de efluentes domésticos e contaminantes”. Os demais impactos identificados atingiram magnitude baixa, são eles: “Geração de ruídos e vibrações” e “Geração de resíduos sólidos”.

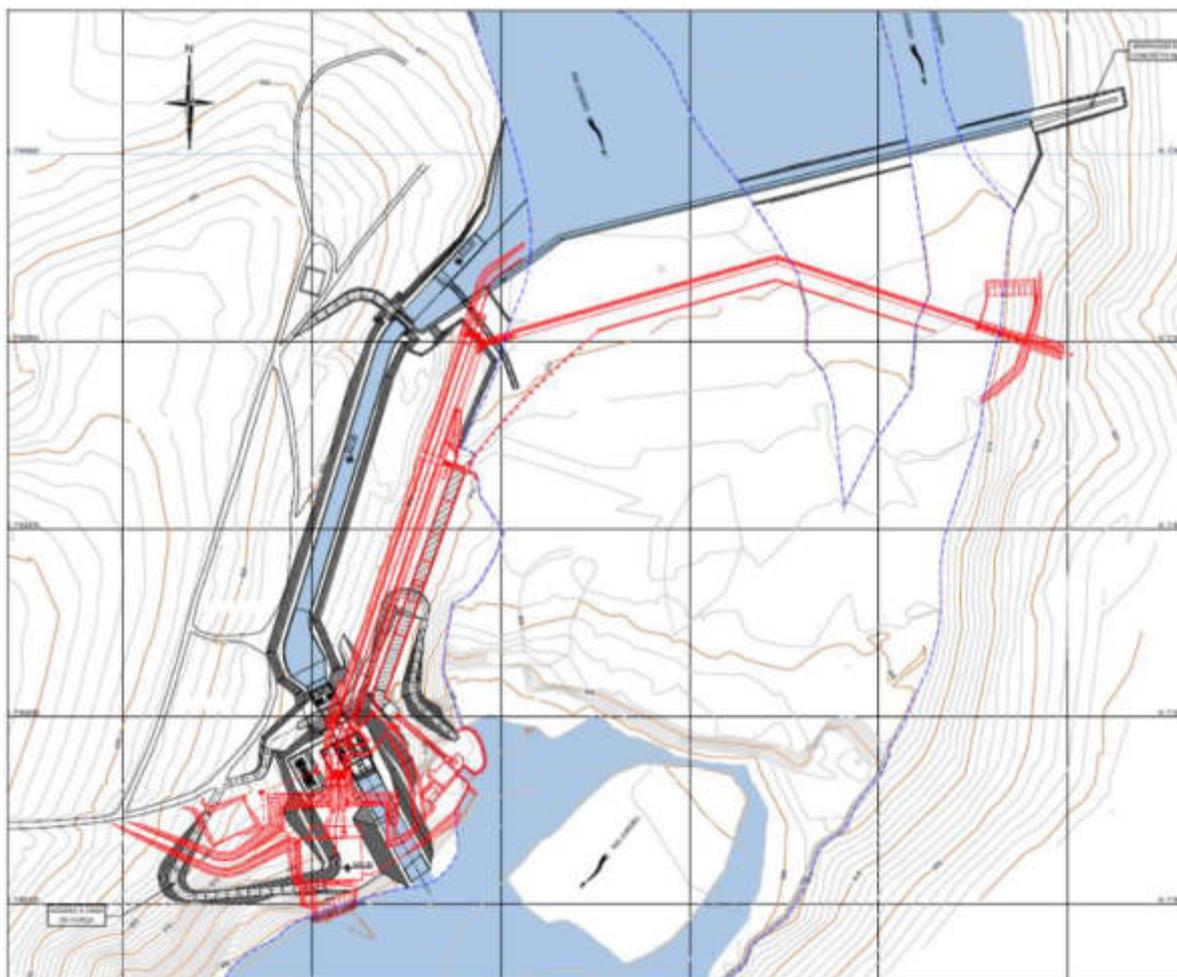
FIGURA 20 – COMPARATIVO PROJETO BÁSICO (2008 – COR VERMELHA) *VERSUS* PROJETO BÁSICO CONSOLIDADO (2021 – COR PRETA) DA PCH TRÊS CAPÕES NOVO.
FONTE: GEOENERGY, 2021.

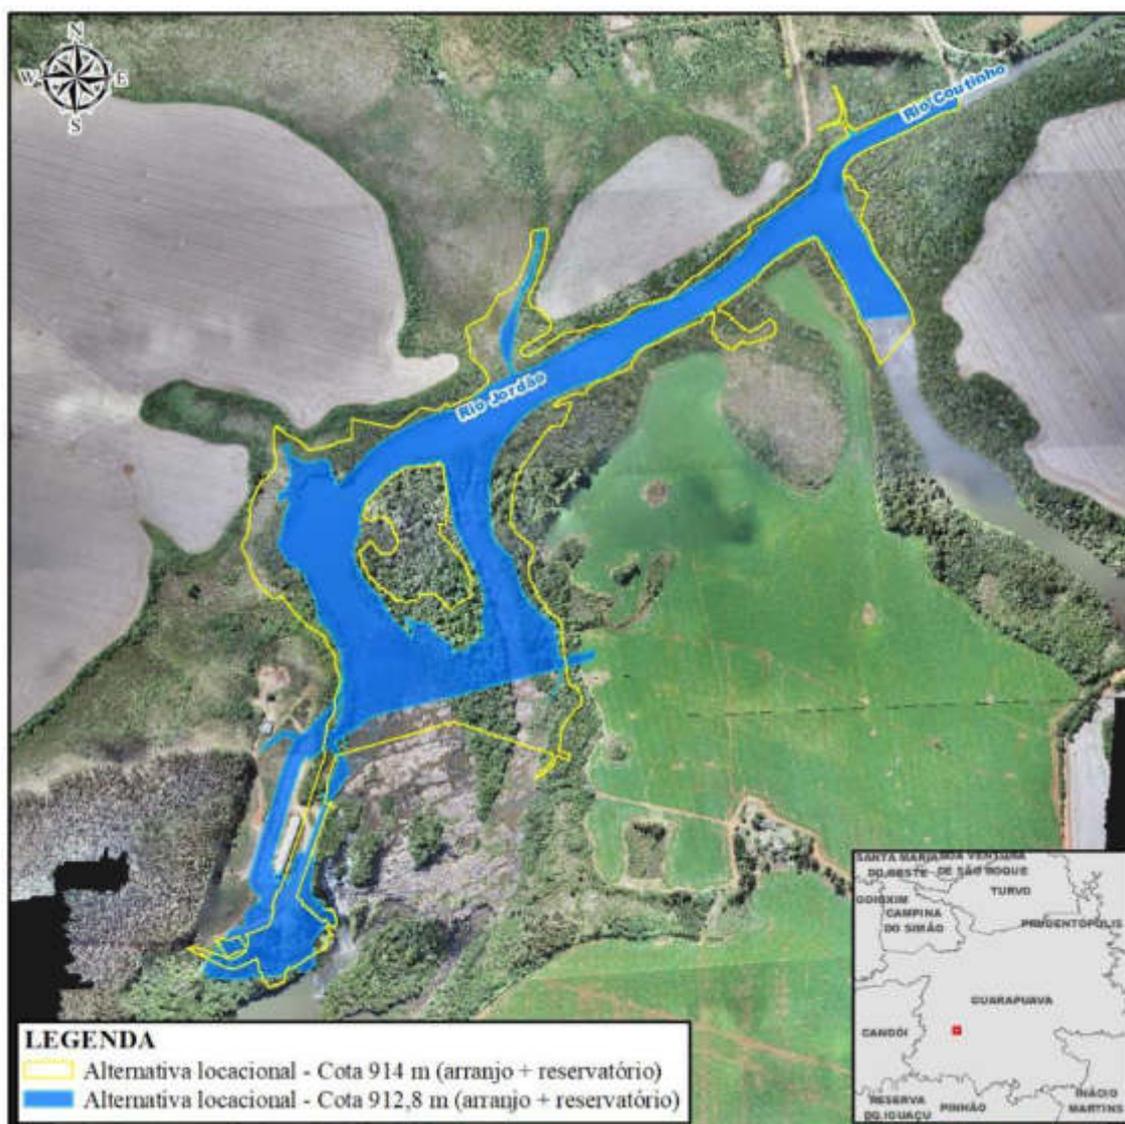
FIGURA 21 – COMPARATIVO DAS COTAS 914 m E 912,8 m EM RELAÇÃO AO ARRANJO E RESERVATÓRIO DA PCH TRÊS CAPÕES NOVO.
